# SZKOLENIE I BEZPIECZEŃSTWO LOTÓW

Inspektorat MON ds. BL

Instytut Techniczny Wojsk Lotniczych

## Badanie silnika typu TW2-117 śmigłowca Mi-8 w hamowni

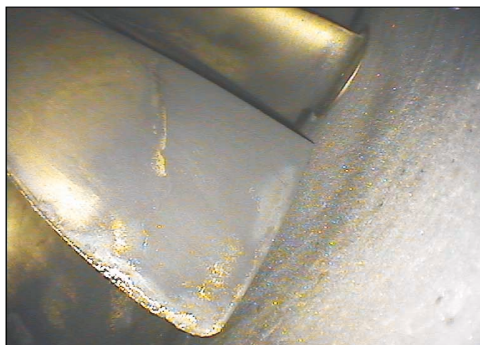
Rys. 2. Uszkodzenie erozyjne krawędzi natarcia pióra łopatki pierwszego stopnia wirnika sprężarki

Podczas przeglądu stwierdzono erozyjne uszkodzenia krawędzi natarcia piór łopatek pierwszego stopnia wirnika sprężarki i choć są one niepożądane, jednak w procesie eksploatacji turbinowych silników śmigłowych występują, podobnie jak miejscowe wypalenia warstwy wierzchniej na powierzchni wewnętrznych rur żarowych czy miejscowe wypalenia na powierzchniach piór łopatek wirników pierwszego stopnia turbiny sprężarki. Można zatem stwierdzić, że stan techniczny przeglądanych optycznie elementów badanego silnika nie odbiegał od stanu elementów, jaki można zaobserwować w silnikach pozostających w eksploatacji.

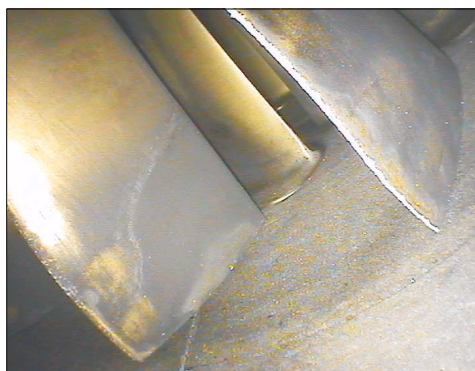
Rys. 3. Uszkodzenie erozyjne krawędzi natarcia pióra łopatki pierwszego stopnia wirnika sprężarki z widocznym skrzyśnięciem profilu

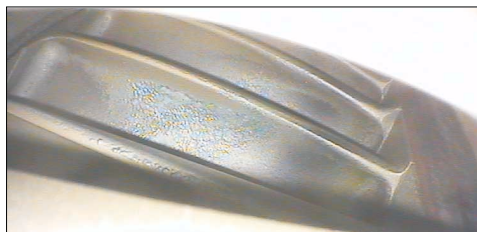
Rys. 6. Miejscowe wypalenia warstwy izolująco-ochronnej na powierzchniach krawędzi natarcia i koryta piór łopatek pierwszego stopnia wirnika turbiny sprężarki

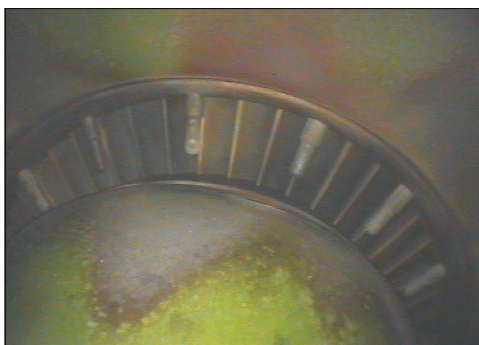
Rys. 5. Fragment wewnętrznego pierścienia rury żarowej i wieńca kierownic pierwszego stopnia turbiny sprężarki – na powierzchni rury żarowej widoczne są miejscowe wypalenia warstwy izolująco-ochronnej

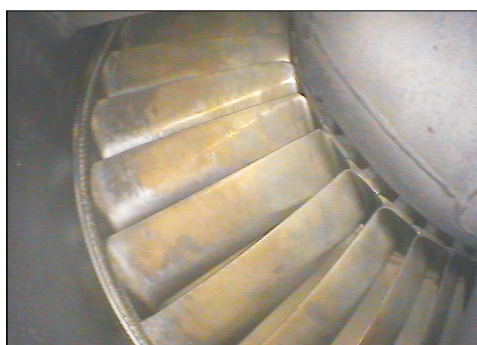
Rys. 7. Uszkodzenia korozyjne warstwy izolująco-ochronnej piór łopatek wirnika wolnej turbiny – miejscowe, na niewielkiej powierzchni

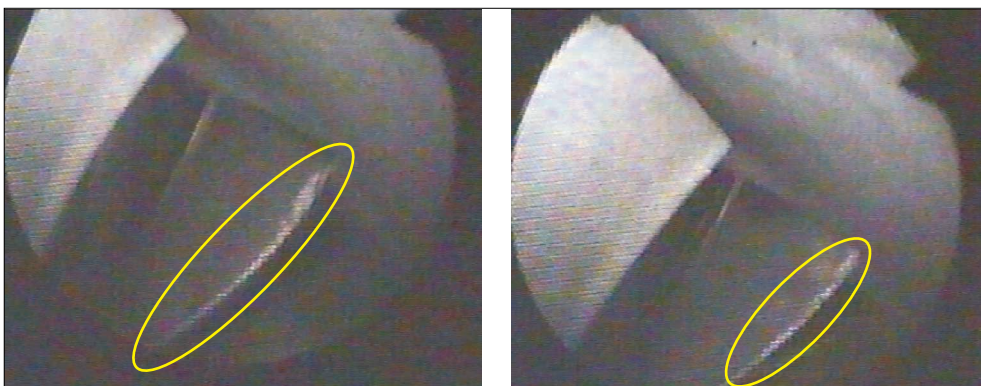
Podczas optycznego przeglądu badanego silnika po dokonaniu prób obładania tunelu wlotowego stwierdzono zwiększone w porównaniu z wcześniejszym erozyjne zużycie krawędzi natarcia piór łopatek pierwszego stopnia wirnika sprężarki. Stan powierzchni pozostałych elementów nie odbiegał od stanu, jaki stwierdzono podczas pierwszego przeglądu.

Rys. 8. Uszkodzenie erozyjne wierzchołkowej części krawędzi natarcia pióra łopatki pierwszego stopnia wirnika sprężarki

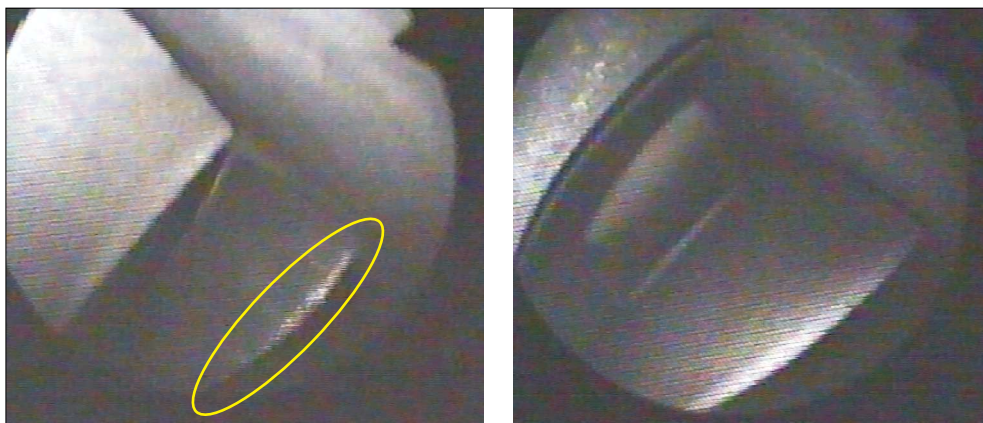
Rys. 9. Uszkodzenie erozyjne wierzchołkowej części krawędzi natarcia pióra łopatki pierwszego stopnia wirnika sprężarki

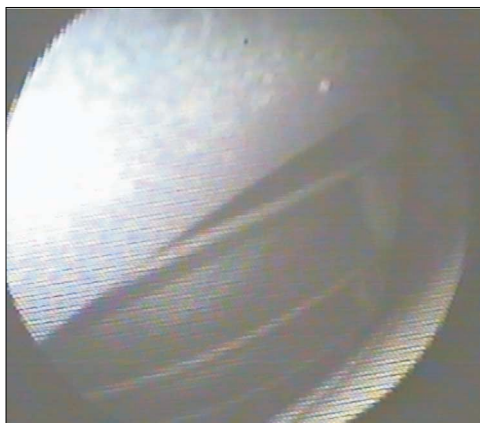
Rys. 10. Miejscowe wypalenia warstwy izolacyjno-ochronnej na powierzchniach krawędzi natarcia i koryta piór łopatek pierwszego stopnia wirnika turbiny sprężarki

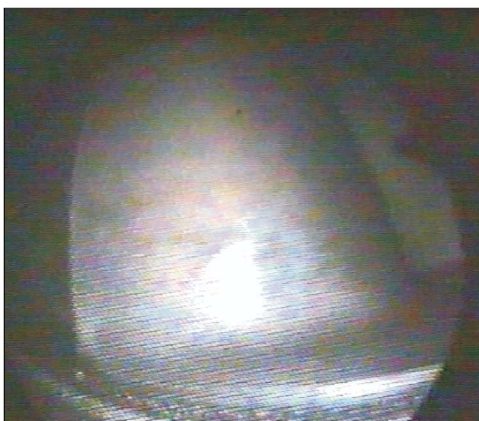
Rys. 11. Uszkodzenia korozyjne warstwy izolująco-ochronnej wierzchołkowej części pióra łopatki wirnika wolnej turbiny – miejscowe, na niewielkiej powierzchni

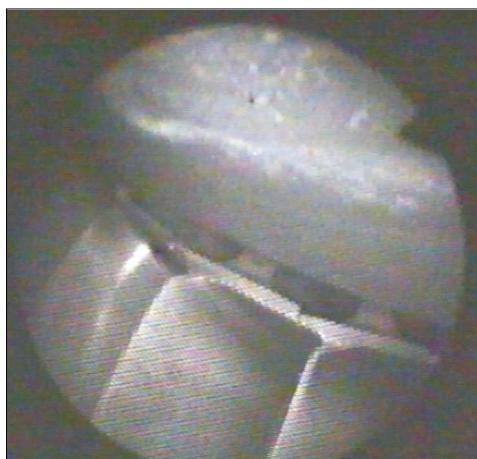
Rys. 12. Uszkodzenia korozyjne warstwy izolująco-ochronnej dolnej części pióra łopatki wirnika wolnej turbiny – miejscowe, na niewielkiej powierzchni

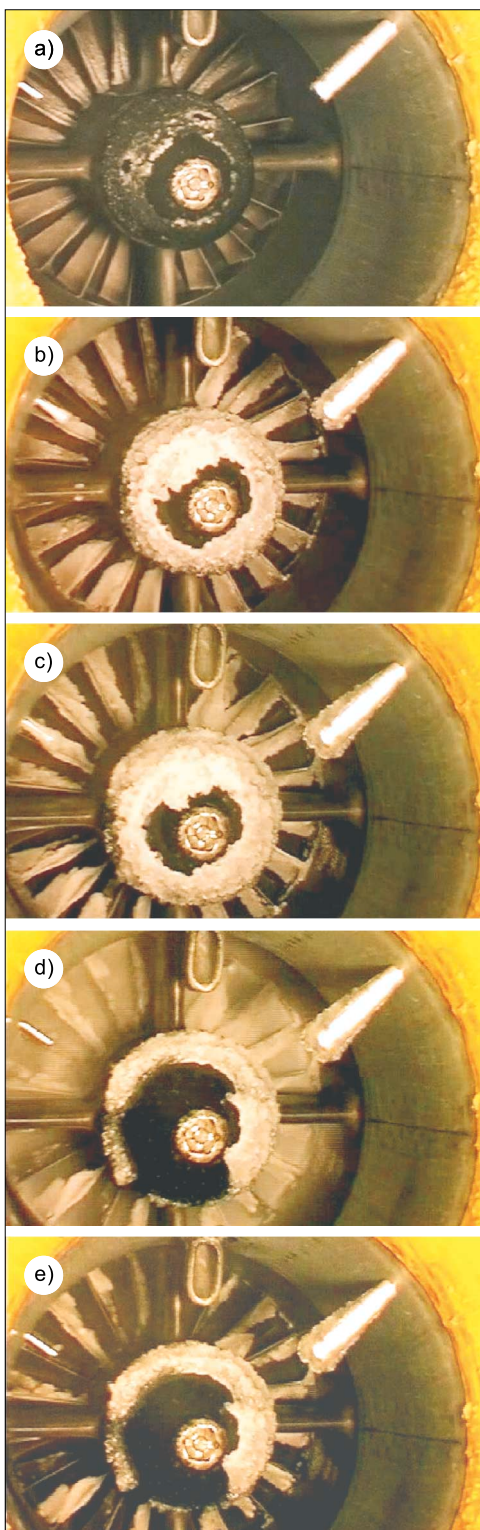
Na rys. 27a, b, c, d, e zobrazowane są kolejne fazy narastania lodu na elementach wlotu silnika.

Rys. 27. Kolejne fazy narastania lodu na elementach wlotu silnika: a, b, c, d – wloty silnika pracującego, e - wlot po samoczynnym wyłączeniu się silnika
