Dowództwo Wojsk Lotniczych i Obrony Powietrznej

PRZERWANY LOT

The authors talk over a break-down of a MiG-21bis of 41 squadron of tactical air force in Malbork which took place on 27 September 2001.

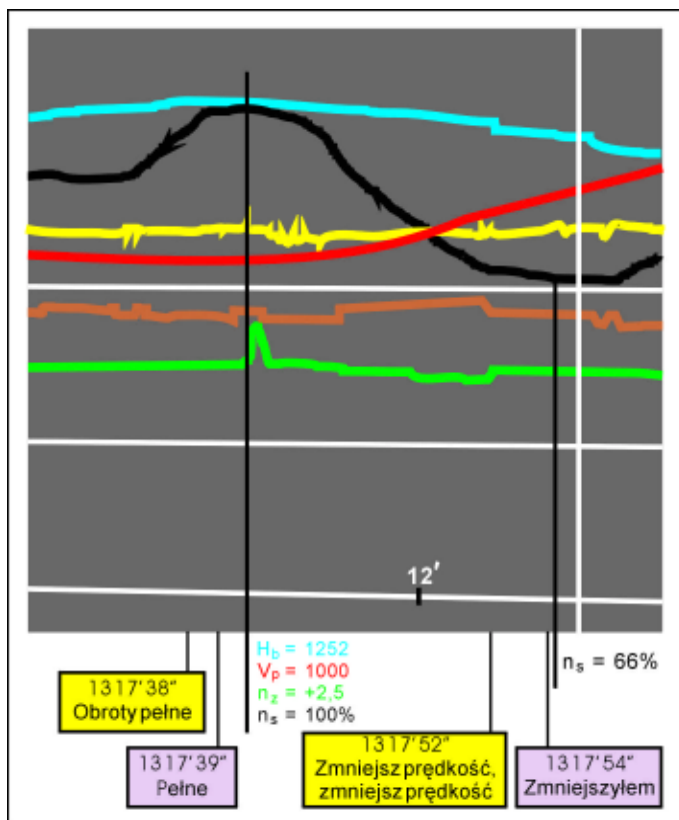
Po zwiększeniu prędkości obrotowej silnika do wartości maksymalnej i osiągnięciu $V_p = 1000$ km/h pilot prowadzący usłyszał wybuch w kadłubie swego samolotu, jednak dokładniej miejsca wybuchu nie mógł określić. Zjawisko to zostało zarejestrowane na taśmie rejestratora parametrów lotu *SARPP-12GM* w postaci chwilowego wzrostu przeciążenia n_z do wartości 2,5, z jednoczesnym rozmazaniem zapisu pozostałych parametrów lotu.

Zapis parametrów lotu odczytany z rejestratora pokładowego

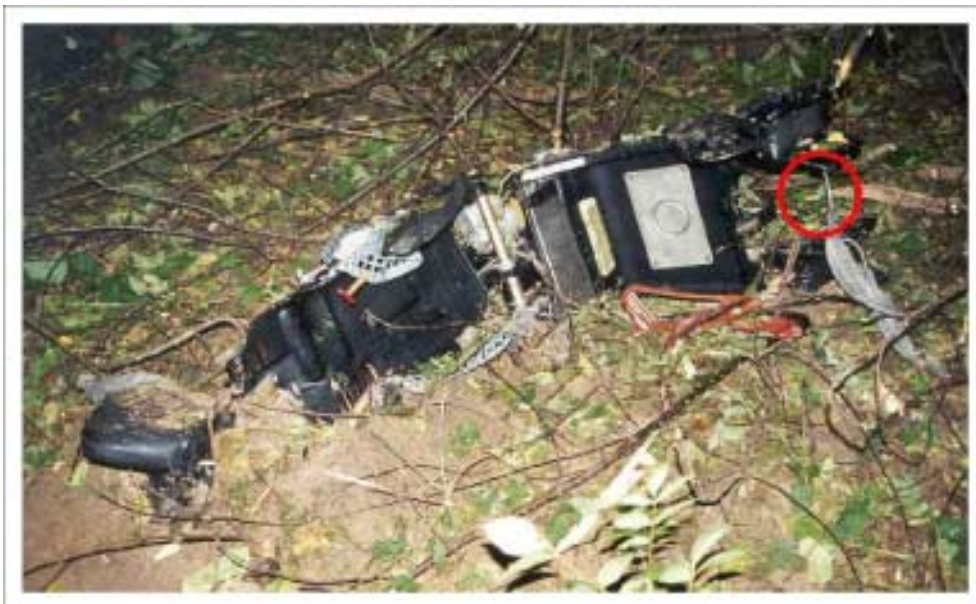
W początkowej fazie ruchu fotela, kiedy nogi pilota układały się w przeznaczonych dla nich miejscach w chwytниках nóg, dolna boczna kieszeń na prawej nogawce kombinezonu, której krawędzie nie są zszyte z nogawką, dostała się pomiędzy krawędź obejmującego chwytника a poduszkę umieszczoną na linie chwytника. Mapa i bateria „ZEW”, znajdujące się w kieszeni, zablokowały mechanizm wciągania linek, a tym samym uniemożliwiły całkowite zamknięcie chwytników nóg (zgodnie z instrukcją „Fotel katapultowy KM-1M” – sygn. Lot. 2200/82 – bateria powinna znajdować się w kieszeni na prawym udzie pilota). Po wystrzeleniu fotela z kabiny nogi pilota nie zostały w pełni zabezpieczone przed działaniem strug powietrza. Doprowadziło to do

Fotel katapultowy (widoczne niedociągnięte linki chwytników nóg)

uderzania zewnętrznych stron podudzi o elementy fotela i w następstwie do urazów obu nóg.

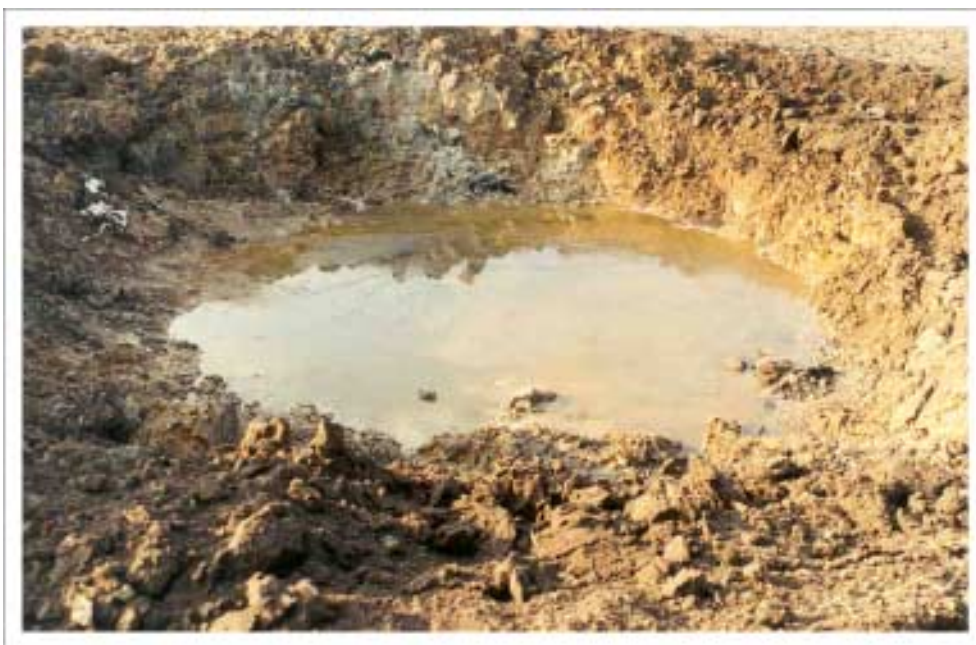
Lej powstały w miejscu zderzenia samolotu z ziemią

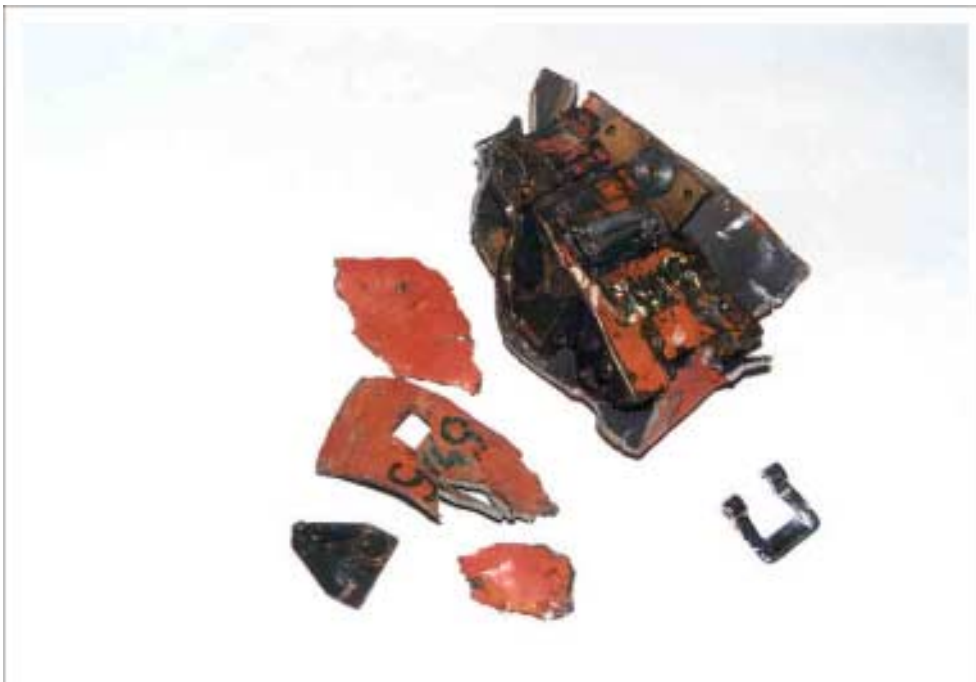
Odnaleziona kaseta rejestratora parametrów lotu SARPP-12GM

bardzo trudnych warunków terenowych i pogodowych poszukiwania zakończyły się powodzeniem. Co więcej, pomimo znacznego uszkodzenia kasy rejestrowanej i kilkudniowego przebywania taśmy w niekorzystnym środowisku (woda, paliwo), udało się odczytać zarejestrowane parametry lotu. Zapis potwierdził zdarzenia znane z wcześniejszej relacji pilota.

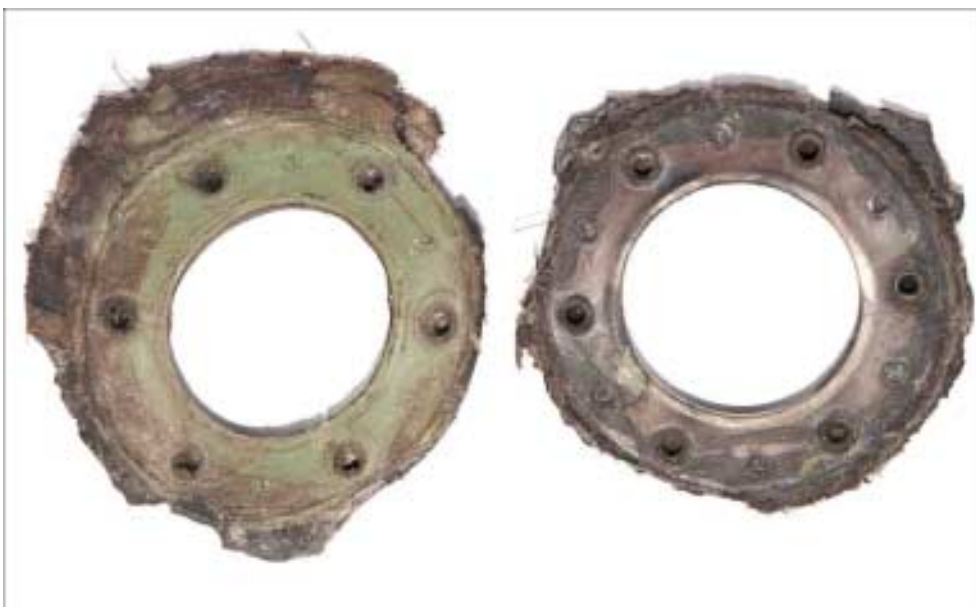
Kołnierze gumowych zbiorników paliwa (z prawej – kołnierz przyłącza, z którego prawdopodobnie nastąpił wyciek)

cieku paliwa mogło być nieszczęsne połączenie zbiorników paliwa nr 5 i 6 z prawej strony kadłuba.

- stan kołnierza zbiornika nr 6 przy króćcu łączącym ten zbiornik ze zbiornikiem nr 5, odbiegający od stanu technicznego innych połączeń tego typu;
- wyciek paliwa z takiego samego połączenia zbiorników, stwierdzony na jednym z samolotów.
