# SZKOLENIE I BEZPIECZEŃSTWO LOTÓW

## Spóźnione wyprowadzenie z nurkowania

The authors talk over the air accident that took place on 4th September 2001 when Lt. Pil. Eng. Grzegorz Klimkiewicz of Dęblin Air Training Centre No 1 was killed while piloting a *TS-11 Iskra* aircraft.

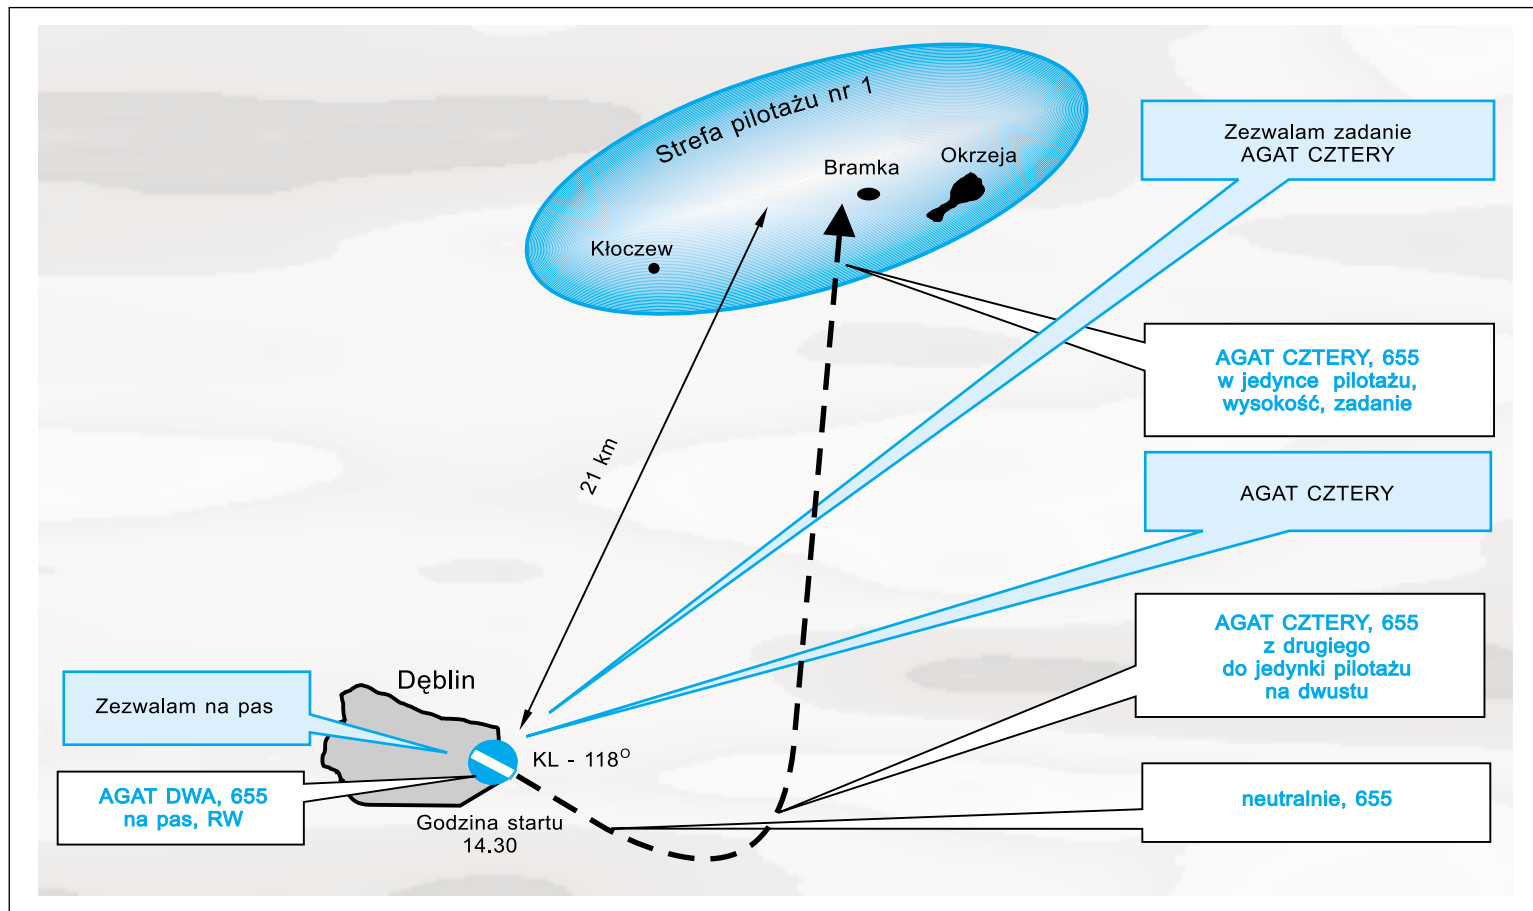
Rys. 1 Schemat dolotu do strefy pilotażu nr 1

Po starcie z kursem 118° (rys. 1), por. Klimkiewicz schował podwozie i klapy, i – po uzyskaniu zgody od kontrolera lotniska – na wysokości 200 m wykonał zakręt w lewo, z kursem 0°, do strefy pilotażu nr 1, ograniczonej miejscowościami Kleczew – Okrzeja.

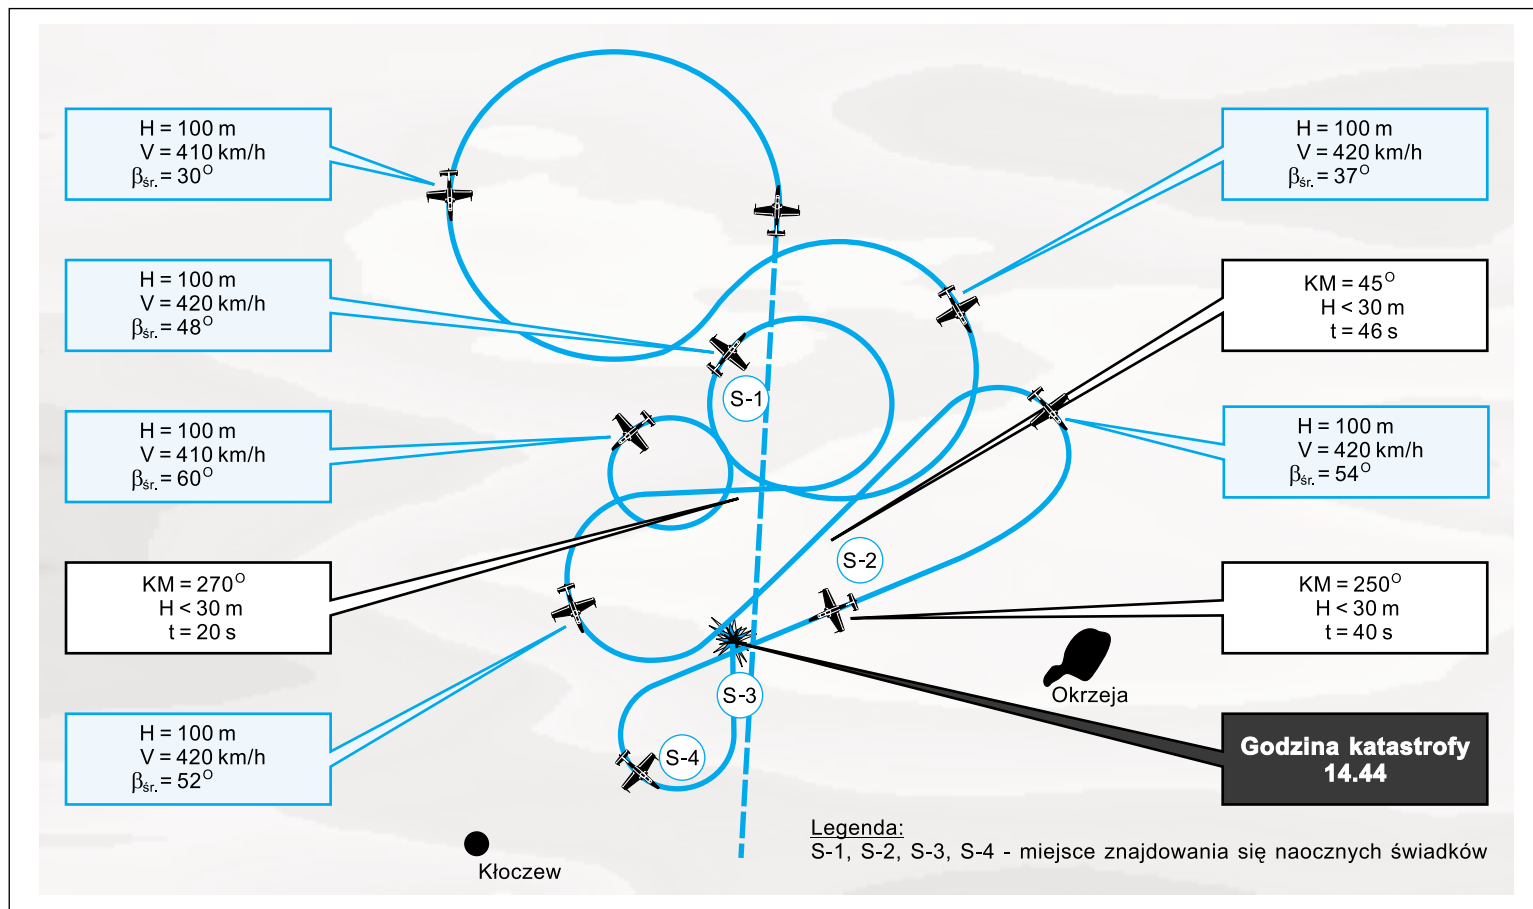
Rys. 2. Wykonanie figur pilotażu wg ćwiczenia 181 (PSzL-74)

W piątej minucie lotu pilot zajął miejsce w strefie i zgodnie z planem lotu oraz za zgodą kontrolera zbliżania, przystąpił do wykonywania prostych elementów pilotażu, na wysokości lotu koszącego 500 - 50 m. Przed przystąpieniem do wykonania wiraży, które były pierwszymi elementami planowanego zadania, wyłączył sygnalizację dźwiękową radiowysokościomierza, a następnie – na wysokości 100 m – wykonał po dwa wiraże płytkie i głębokie w lewą oraz prawą stronę (rys. 2).

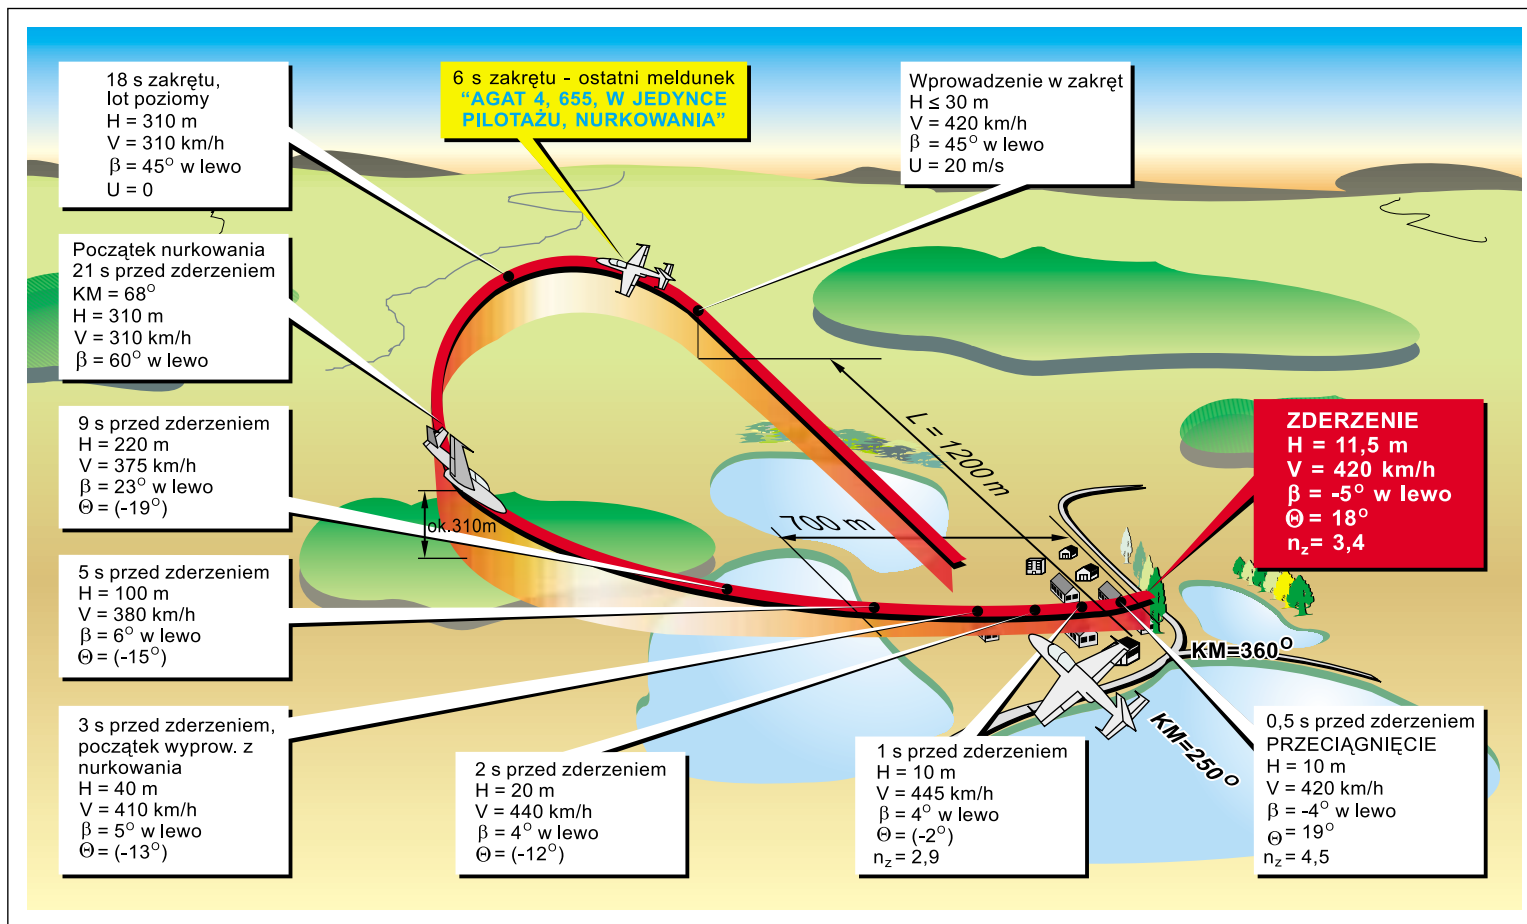
Rys. 3. Wykonany manewr do nurkowania

Następnie, lecąc z kursem  $250^\circ$ , wybrał obiekt markowanego ataku – mały domek rybacki w otoczeniu stawów rybnych – i przystąpił do realizacji kolejnego planowanego zadania: nurkowania po prostej z wysokości 500 m, pod kątem  $5^\circ - 10^\circ$ . Gdy minął „rybaczówkę”, na wysokości mniejszej niż 30 m, rozpoczął manewr w celu wykonania ataku i zbyt wcześnie wykonał zakręt w lewą stronę z przechyleniem  $45^\circ$  (rys. 3). W 6 s zakrętu, podczas wznoszenia, złożył swój ostatni meldunek radiowy: „...655, w jedynce pilotażu, nurkowania”. Po osiągnięciu wysokości 310 m dalszą część zakrętu wykonał w locie poziomym z zaniżoną prędkością postępową 310 km/h.

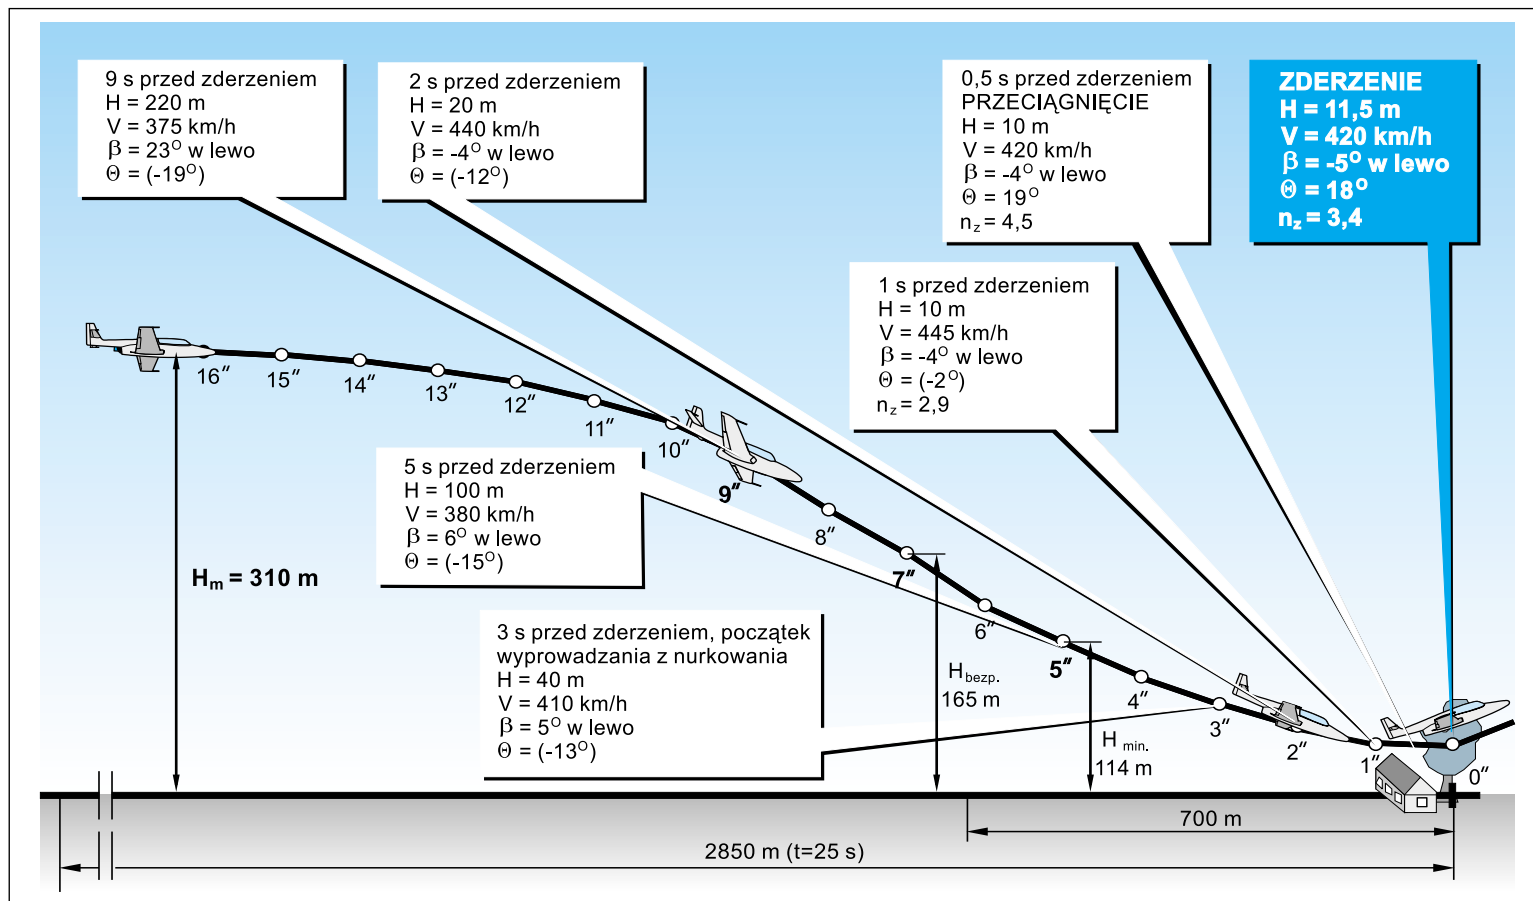
Rys. 4. Ostatnia faza lotu

W 45 s manewru i na 21 s przed zderzeniem pilot zwiększył przechylenie oraz rozpoczął wprowadzanie w nurkowanie (rys. 4), które początkowo przebiegało z niewielką utratą wysokości, ale ze zwiększającym się kątem nurkowania. W 9 s przed zderzeniem doprowadził samolot do nurkowania pod kątem  $19^\circ$  z jednoczesnym przechyleniem  $23^\circ$  na lewe skrzydło.

Pilot prawdopodobnie zauważył duży kąt nurkowania i przeniósł punkt celowania do przodu, na dom znajdujący się w osi nurkowania, przy którym stało mało widoczne drzewo.

Jednak prędkość wyprowadzania z nurkowania była zbyt wolna i na 3 s przed zderzeniem samolot znalazł się na wysokości zaledwie 40 m. Dopiero wtedy pilot zauważył narastające zagrożenie i zdecydowanie rozpoczął wyprowadzanie samolotu z nurkowania, zmniejszając kąt pochylenia z  $-12^\circ$  do  $-2^\circ$  przy wzroście przeciążenia do wartości 4,5. Na 1 s przed zderzeniem z drzewem, pilot gwałtownie ściągnął drążek do siebie, zmieniając kąt pochylenia samolotu z  $-2^\circ$  na  $+19^\circ$ , bez oczekiwanego zwiększenia wysokości lotu.

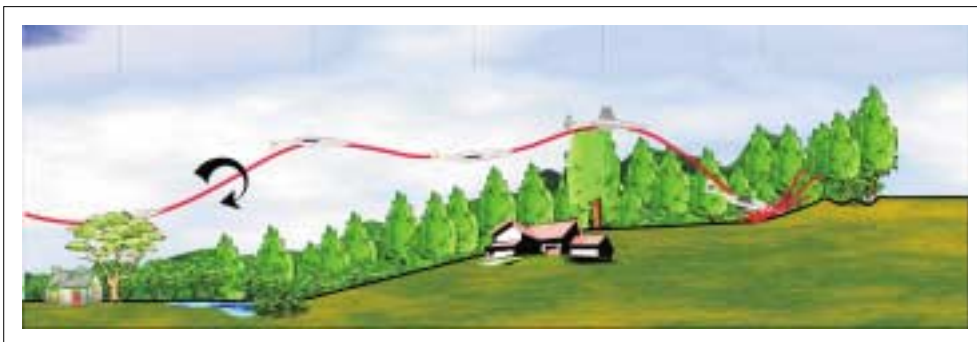
Rys. 5. Zderzenie z drzewem

KBWL oceniła, że w tym momencie zostały przekroczone krytyczne kąty natarcia i nastąpiło przeciągnięcie samolotu, któremu towarzyszyły znamienne dla tego zjawiska drgania. Pilot na 0,5 s przed zderzeniem wychylił drążek w położenie prawie neutralne, na co samolot zareagował niewielkim zmniejszeniem kąta pochylenia i przeciążenia. Nie uchroniło to jednak samolotu przed zderzeniem (końcówką prawego skrzydła) z konarami drzewa na wysokości 11,5 m. W jego wyniku 70 cm prawego skrzydła zostało urwane oraz uszkodzona jego dolna powierzchnia i 3/5 części lotki. Spowodowało to zmniejszenie siły nośnej na prawym skrzydle i samoczynny obrót samolotu w prawą stronę (rys. 5). Samolot, nie zmieniając kursu, kontynuował lot, wykonując szybką bieżkę o dużym promieniu, z prędkością kątową  $\sim 200^\circ/\text{s}$ . Po wykonaniu półtorej bieżki, w położeniu odwróconym, końcówką usterzenia

pionowego ponownie zderzył się z wierzchołkami drzew. W efekcie zwiększył się kąt nurkowania i samolot zderzył się z ziemią o godz. 14.44 pod kątem 10° z przechyleniem 20° na lewe skrzydło.

Analiza zapisu parametrów lotu, na taśmie rejestratora *S2-3ai*, wykazała, że po pierwszym zderzeniu samolotu z drzewem pilot prawidłowo zareagował sterami wysokości, próbując w położeniu normalnym ściągnąć drążek do siebie i wypchnąć go od siebie w położeniu plecowym. Takie działanie pilota świadczyło o tym, że do końca miał on świadomość tragicznej sytuacji i za wszelką cenę starał się zwiększyć wysokość lotu. Jednak oderwanie się dużej części prawej lotki i końcówki prawego skrzydła uniemożliwiło mu opanowanie samoobrotu samolotu i przekreśliło szansę na uratowanie życia.

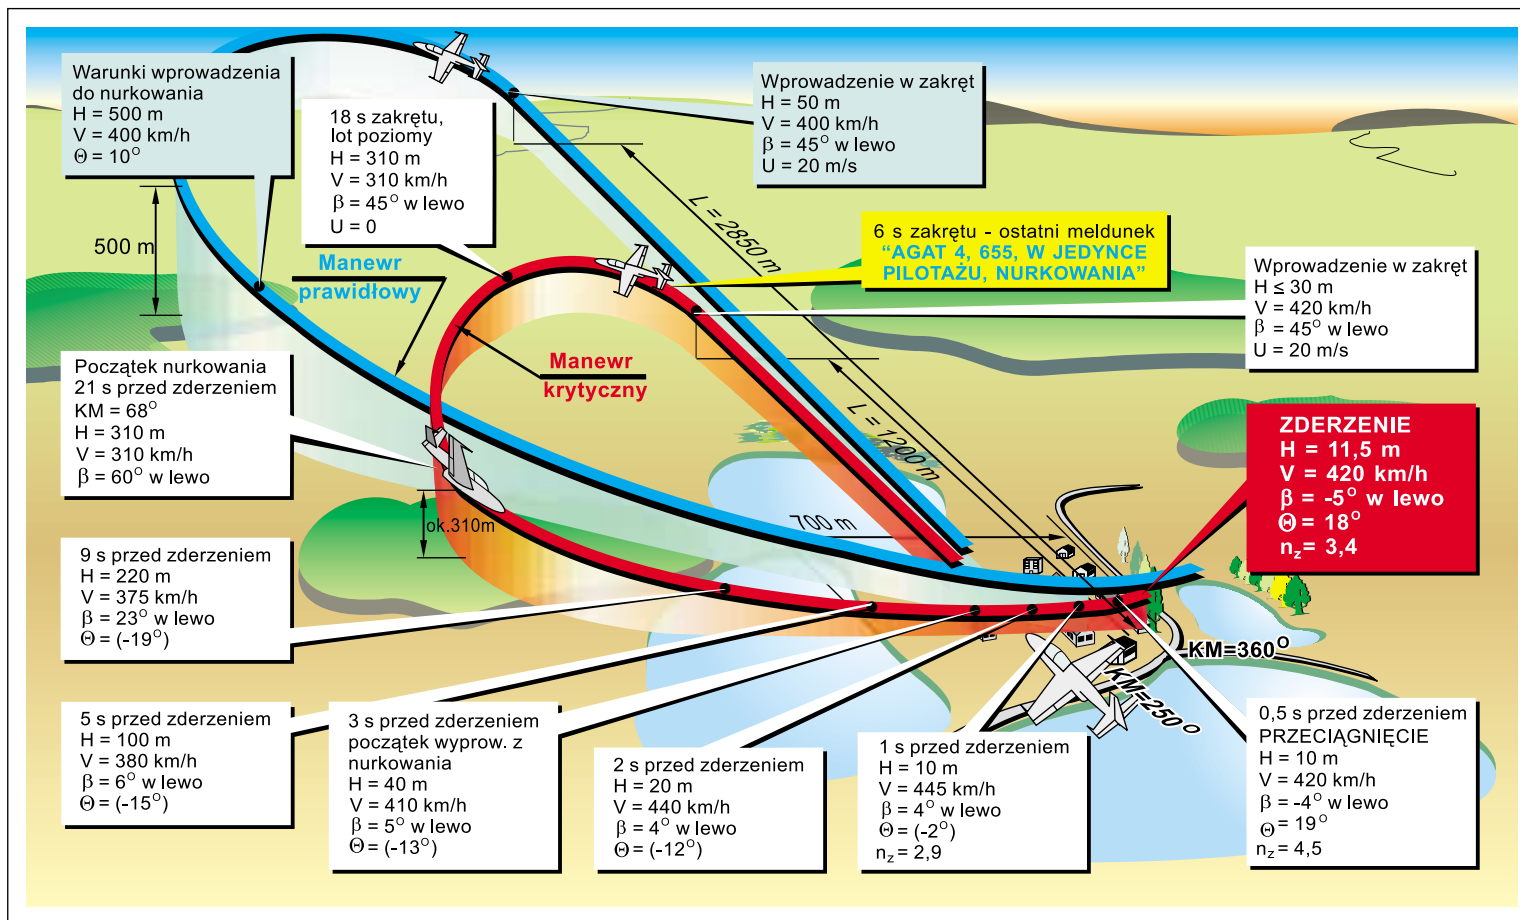
Rys. 6. Schemat manewrów – prawidłowego i krytycznego

1. **Nieprawidłowo wykonany manewr nurkowania pod kątem 10°**, w trakcie którego pilot popełnił następujące błędy (rys. 6):

- lot po prostej z kursem 250°, po przelocie nad wybranym celem, trwał krótko, gdyż za wcześnie wprowadził samolot w lewy zakręt, co wymagało wykonania „ciasnego” manewru;
- lot po prostej wykonał na wysokości poniżej 30 m;
- manewr zbudował na wysokości 310 m zamiast 500 m;
- wprowadził samolot do nurkowania z zakrętu przy przechyleniu 60°, zamiast z prostej, oraz z prędkością mniejszą od nakazanej o 90 km/h;
- nie utrzymywał stałego kąta nurkowania;
- za późno rozpoczął wyprowadzanie z nurkowania (minimum o 2 s), oraz nie uwzględnił przepadania samolotu z powodu pozostałości paliwa (~900 kg);

- dopuścił do przeciągnięcia samolotu na około 0,5 s przed zderzeniem z drzewem.
