# SZKOLENIE I BEZPIECZEŃSTWO LOTÓW

Inspektorat MON ds. BL

Instytut Techniczny Wojsk Lotniczych

## Badanie silnika typu TW2-117 śmigłowca Mi-8 w hamowni

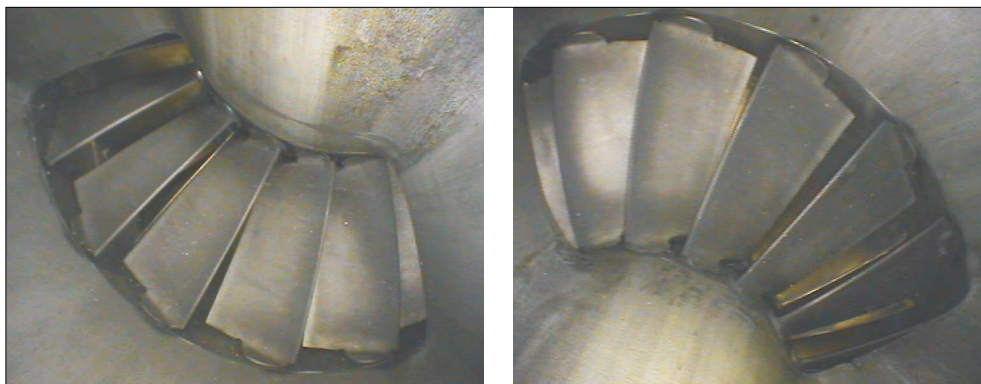
Rys. 1. Widok w kierunku wieńca kierownic wlotowych sprężarki – brak uszkodzeń

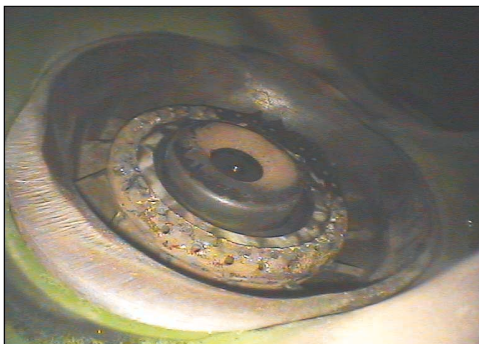
Rys. 4. Zespół jednego z wtryskiwaczy paliwa – bez zastrzeżeń

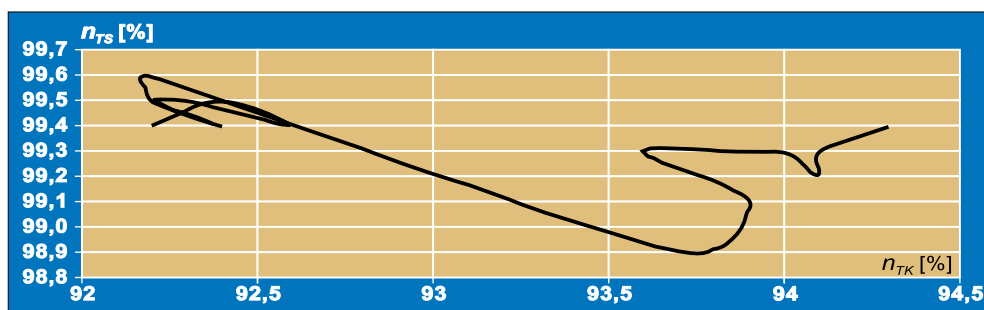
Próba kontrolna wykazała, że obladzanie się wlotu silnika powoduje stopniowe zwiększanie prędkości obrotowej turbiny sprężarki ( $n_{TK}$ ) oraz temperatury gazów wylotowych ( $T_3$ ) w sposób dość chaotyczny. Wywołuje to również nieco chaotyczne zmiany kąta nastawienia łopatek aparatów kierujących sprężarką silnika, co jest wynikiem dostosowywania pola przekroju wlotowego sprężarki do dynamiki silnika zadanej położeniem dźwigni sterowania silnikiem ( $\alpha_{DSS} = \text{const}$ ).

Rys. 13. Charakterystyka obrotów turbiny swobodnej ( $n_{Ts}$ ) w funkcji obrotów turbiny sprężarki ( $n_{TK}$ ) podczas próby obladzania tunelu wlotowego ( $\alpha_{DSS} = \text{const}$ )

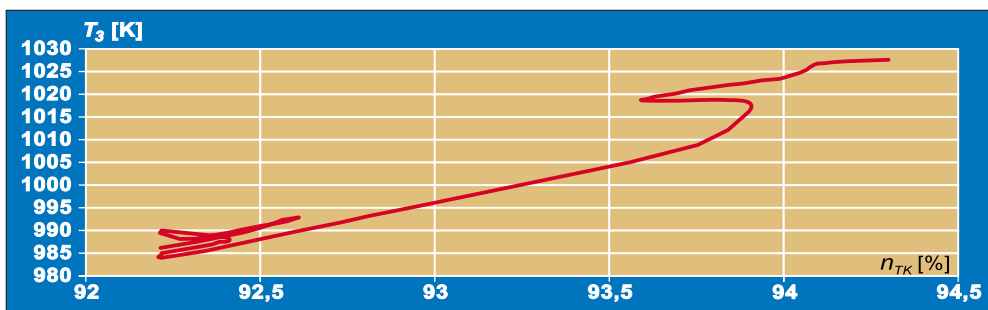
Rys. 14. Zmiana temperatury gazów wylotowych ( $T_3$ ) w funkcji obrotów turbiny sprężarki ( $n_{TK}$ ) podczas próby obładzania tunelu wlotowego ( $\alpha_{DSS} = \text{const}$ )

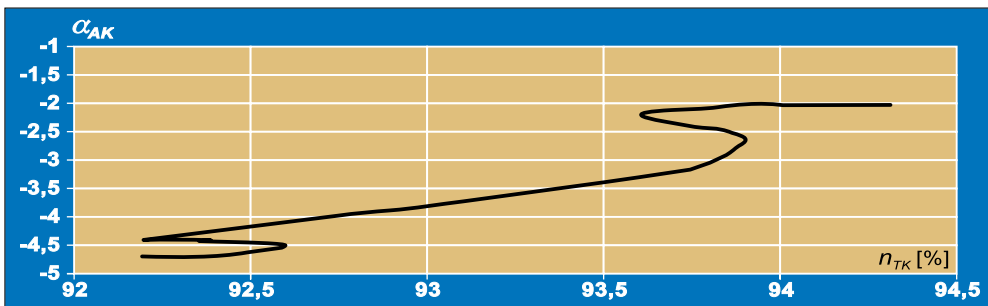
Rys. 15. Zmiana kąta nastawienia łopatek aparatu kierującego sprężarki ( $\alpha_{AK}$ ) w funkcji obrotów turbiny sprężarki ( $n_{TK}$ ) podczas próby obładzania tunelu wlotowego ( $\alpha_{DSS} = \text{const}$ )

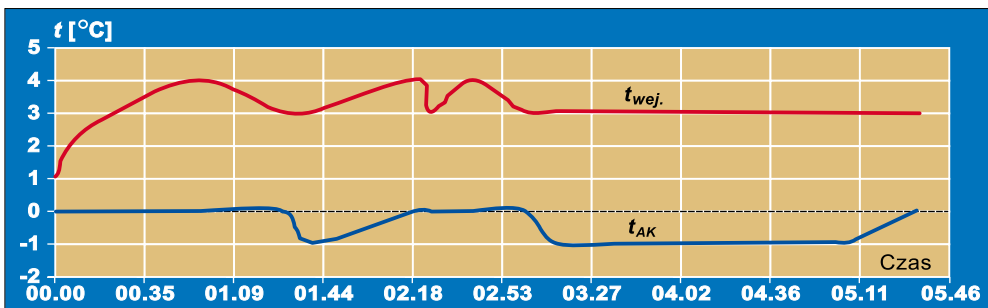
przez nadajnik temperatury otoczenia zabudowany przed tunelem wlotowym silnika a temperaturą wskazywaną przez nadajnik zabudowany przed nastawnym aparatem kierującym sprężarką. Podczas prób w hamowni na zakresie przelotowym, gdy nie podawano mgły wodnej, różnica wynosi do 4 °C (rys. 16), natomiast podczas podawania mgły wodnej – dochodzi do 6 °C (rys. 17).

Rys. 16. Zmiana temperatury strumienia powietrza przed wlotem ( $t_{wej.}$ ) oraz przed nastawnym aparatem kierującym ( $t_{AK}$ ) podczas pracy silnika na zakresie przelotowym bez dopływu mgły wodnej

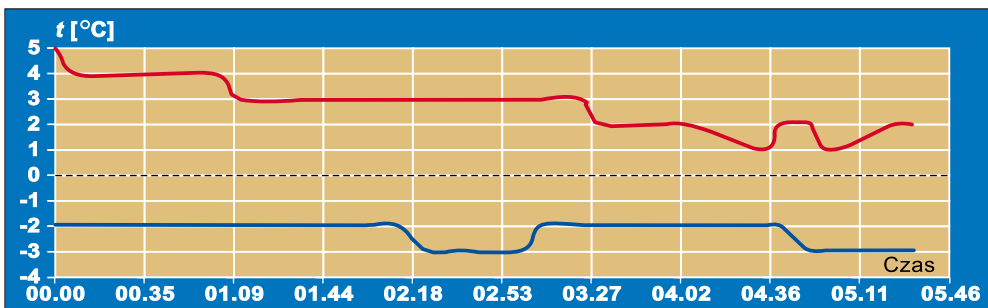
Rys. 17. Zmiana temperatury strumienia powietrza przed wlotem ( $t_{wej.}$ ) oraz przed nastawnym aparatem kierującym ( $t_{AK}$ ) podczas pracy silnika na zakresie przelotowym z dopływem mgły wodnej

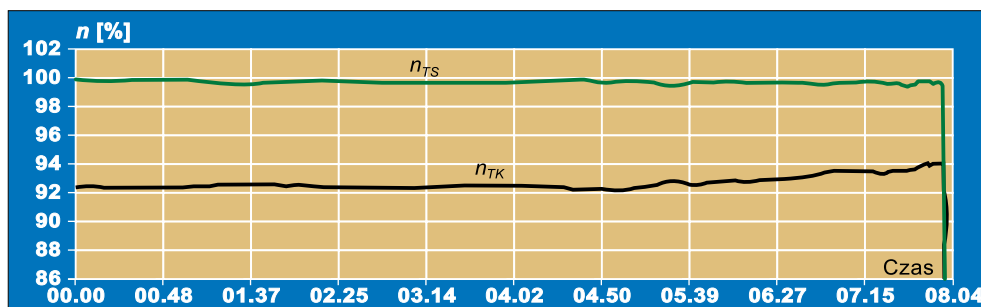
Próba wykazała, że obładzanie się wlotu silnika powoduje stopniowe zwiększanie prędkości obrotowej turbiny sprężarki ( $n_{TK}$ ) i stopniowy wzrost temperatury gazów wylotowych ( $T_3$ ) w sposób dość chaotyczny (rys. 18 i rys. 19). Wszystkie wykresy w funkcji czasu uwzględniają czas mierzony od chwili rozpoczęcia podawania mgły wodnej do chwili samoczynnego zgaśnięcia silnika.

Rys. 18. Zmiana prędkości obrotowych turbiny sprężarki ( $n_{TK}$ ) i turbiny swobodnej ( $n_{TS}$ ) podczas próby obładzania tunelu wlotowego

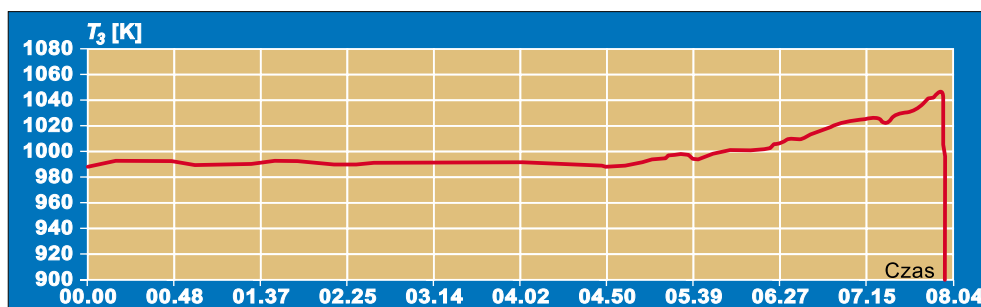
Rys. 19. Zmiana temperatury gazów wylotowych ( $T_3$ ) podczas próby obładzania tunelu wlotowego

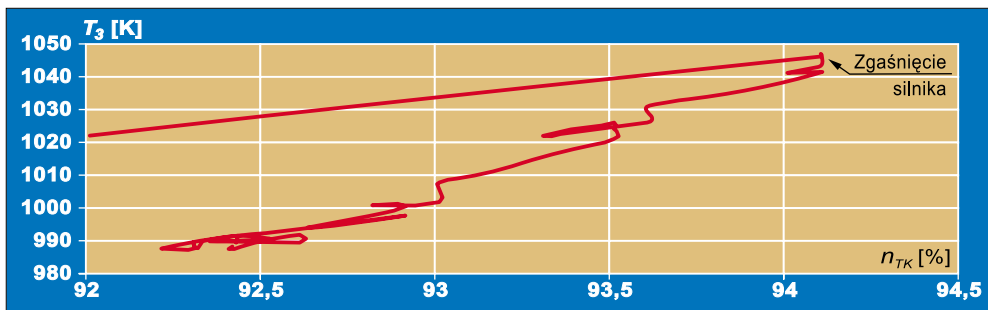
Efekt chaotycznego zwiększania zarówno prędkości obrotowej turbiny sprężarki ( $n_{TK}$ ), jak i temperatury gazów ( $T_3$ ) jest dobrze widoczny na wykresie pokazującym wzajemną zależność tych parametrów (rys. 20).

Rys. 20. Zmiany temperatury gazów wylotowych ( $T_3$ ) w funkcji prędkości obrotowej turbiny sprężarki ( $n_{TK}$ ) podczas próby obładzania tunelu wlotowego

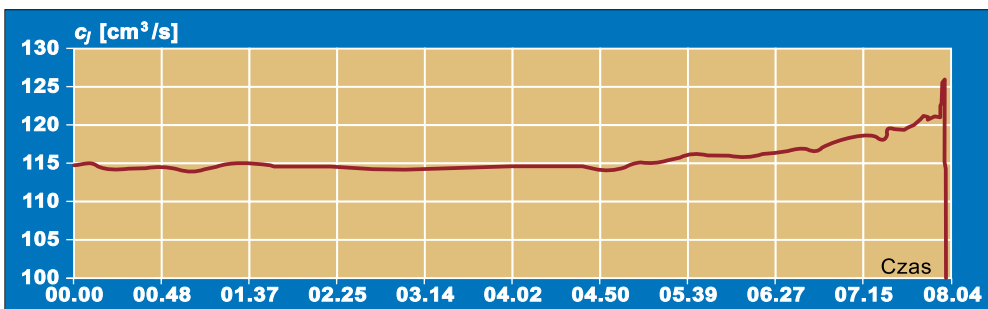
Podobny charakter przebiegu ma jednostkowe zużycie paliwa ( $c_j$ ) – wynika to z ilości paliwa podawanego do komory spalania (rys. 21 i rys. 22).

Rys. 21. Zmiana jednostkowego zużycia paliwa ( $c_J$ ) podczas próby obładzania tunelu wlotowego

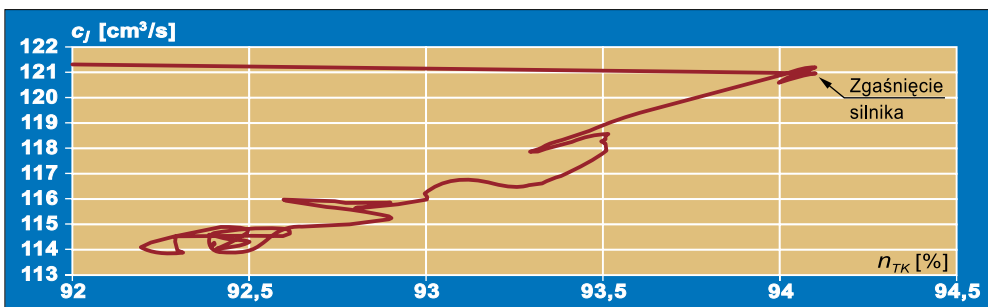
Rys. 22. Zmiana jednostkowego zużycia paliwa ( $c_J$ ) w funkcji prędkości obrotowej turbiny sprężarki ( $n_{TK}$ )

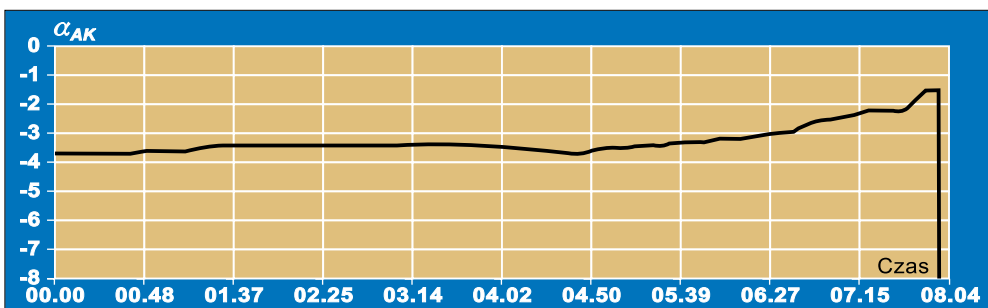
Rys. 23. Zmiana kąta nastawienia łopatek aparatu kierującego sprężarki ( $\alpha_{AK}$ ) podczas próby obładzania tunelu wlotowego

Obladzanie tunelu wlotowego wywołuje również dość chaotyczne zmiany kąta nastawienia łopatek aparatów kierujących sprężarki silnika. Jest to wynikiem dostosowywania pola przekroju wlotowego sprężarki do ustalonej dźwignią DSS prędkości obrotowej silnika ( $\alpha_{DSS} = \text{const}$ ) w celu utrzymania parametrów pracy sprężarki zbliżonych do obliczeniowych (rys. 23 i rys. 24).

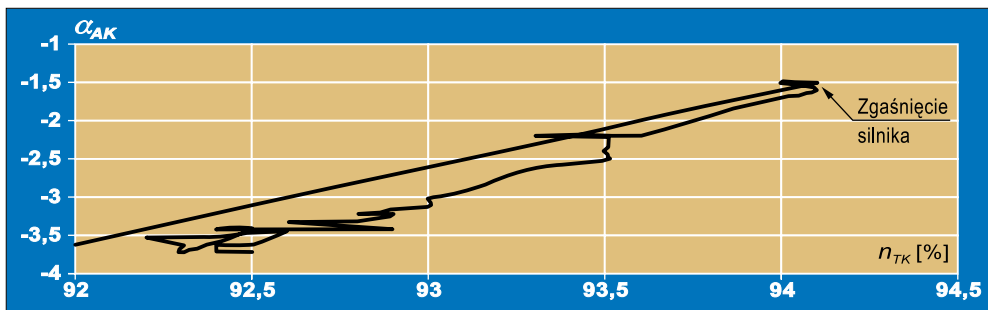
Rys. 24. Zmiana kąta nastawienia łopatek aparatu kierującego sprężarki ( $\alpha_{AK}$ ) w funkcji obrotów turbiny sprężarki ( $n_{TK}$ ) ( $\alpha_{DSS} = \text{const}$ )

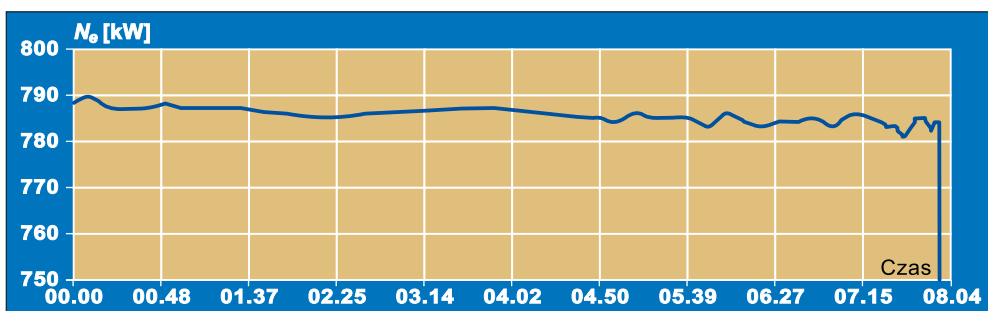
Rys. 25. Zmiana mocy silnika ( $N_e$ ) podczas próby obładzania tunelu wlotowego

W wyniku przedstawionych zmian podstawowych parametrów pracy silnika nieznacznie się obniża, również w sposób dość chaotyczny, moc silnika (rys. 25 i rys. 26).

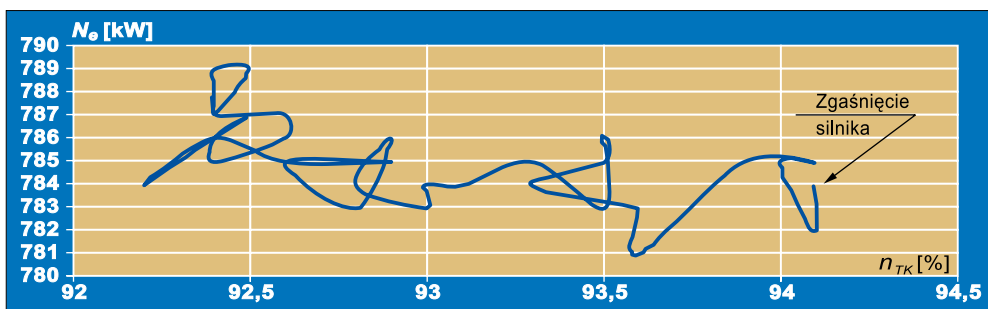
Rys. 26. Zmiana mocy silnika ( $N_e$ ) w funkcji prędkości obrotowej turbiny sprężarki ( $n_{TK}$ )

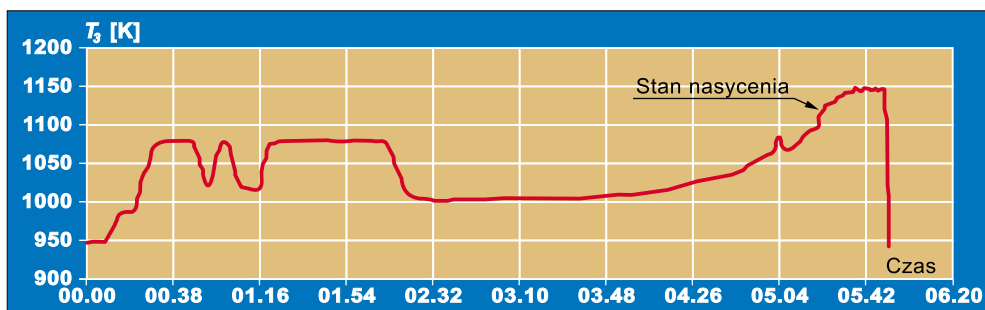
W czasie tej próby sprawdzono działanie wzmacniacza ogranicznika temperatury gazów wylotowych URT-27 przez symulowanie wzrostu temperatury gazów wylotowych ( $T_3$ ). Praca URT-27 nie budziła zastrzeżeń – powodowała chwilowy spadek temperatury gazów ( $T_3$ ) i prędkości obrotowej turbiny sprężarki ( $n_{TK}$ ). Skuteczność działania URT-27 jest jednak ograniczona możliwością przelania się paliwa na ssącą stronę zaworu wykonawczego (rys. 28).

Rys. 28. Charakter zmiany temperatury gazów ( $T_3$ ) podczas próby działania wzmacniacza ogranicznika temperatury *URT-27*

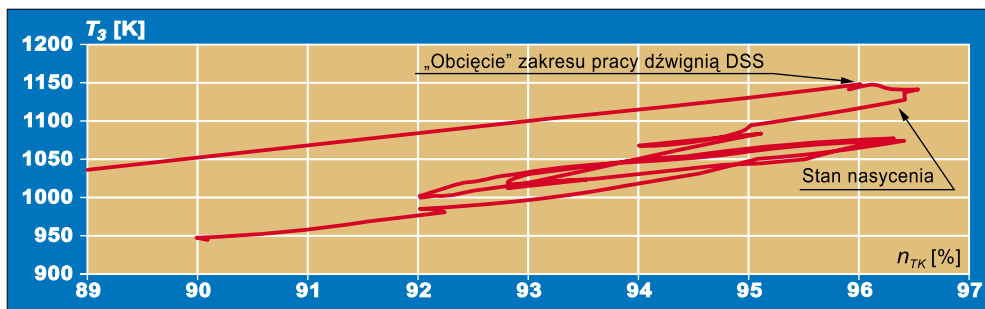
z bezwładności układu wykonawczego, która jednak wskutek nasycenia zespołu wykonawczego ulega zniekształceniu (rys. 29, rys. 30 i rys. 31). Natomiast chwilowy spadek obrotów turbiny sprężarki wywołuje dodatkowo dość istotne zmiany obrotów turbiny swobodnej (wolnej) –  $n_{TS}$  (rys. 32).

Rys. 29. Charakter zmiany temperatury gazów wylotowych ( $T_3$ ) w funkcji obrotów turbiny sprężarki ( $n_{TK}$ ) podczas próby działania wzmacniacza ogranicznika temperatury *URT-27* (widoczne histerezy chwilowych spadków temperatury oraz przebieg linii w stanie nasycenia zaworu wykonawczego)

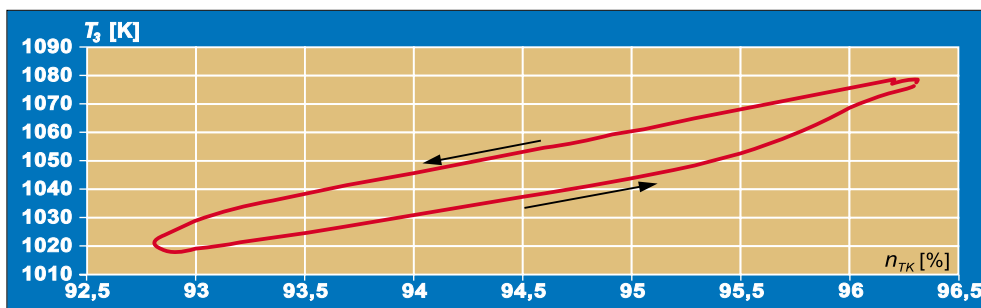
Rys. 30. Pojedyncza histereza zmiany temperatury gazów wylotowych ( $T_3$ ) w funkcji obrotów turbiny sprężarki ( $n_{TK}$ ) podczas próby działania wzmacniacza ogranicznika temperatury URT-27

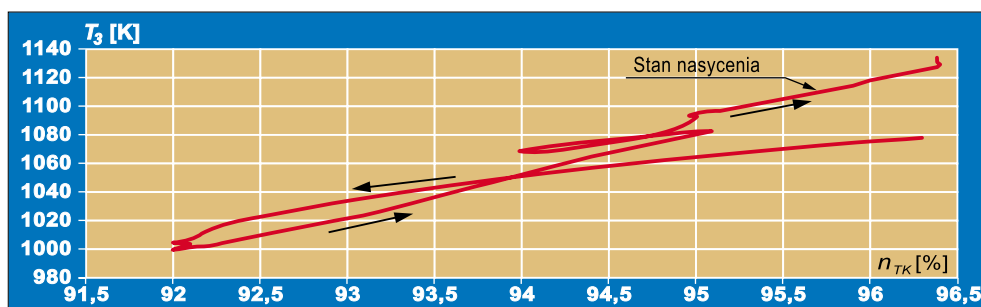
Rys. 31. Zmiana temperatury gazów wylotowych ( $T_3$ ) w funkcji obrotów turbiny sprężarki ( $n_{TK}$ ) w stanie nasycenia zaworu wykonawczego podczas próby działania wzmacniacza ogranicznika temperatury URT-27

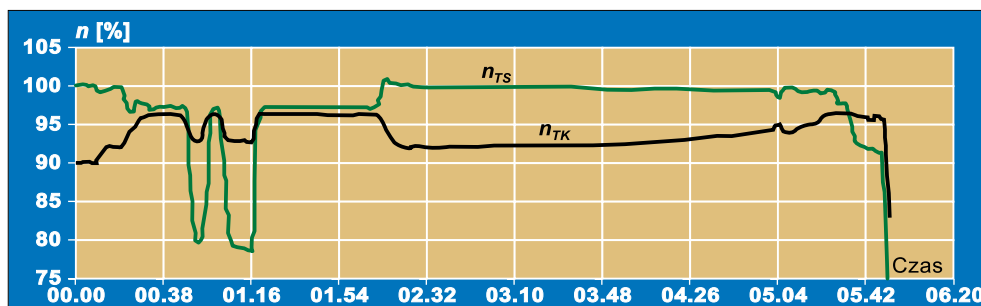
Rys. 32. Charakter zmiany obrotów turbiny sprężarki ( $n_{TK}$ ) i turbiny swobodnej ( $n_{TS}$ ) podczas próby działania wzmacniacza ogranicznika temperatury URT-27

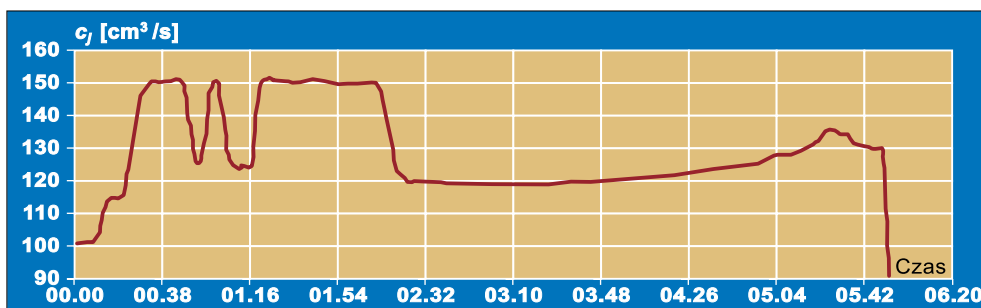
Ingerencyjne działanie wzmacniacza *URT-27* wywołuje również zmiany wartości innych parametrów silnie uzależnionych od ilości paliwa doprowadzanego do komory spalania, na przykład zmiany wartości jednostkowego zużycia paliwa ( $c_j$ ) czy mocy silnika ( $N_e$ ) – rys. 33 i rys. 35. Na wykresie

Rys. 33. Charakter zmiany jednostkowego zużycia paliwa ( $c_j$ ) podczas próby działania wzmacniacza ogranicznika temperatury URT-27

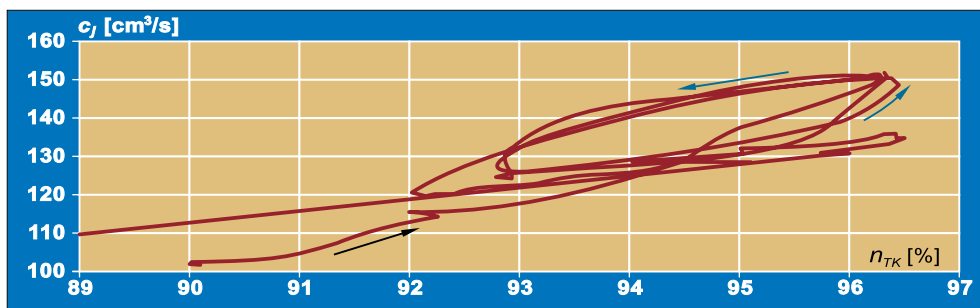
pokazującym charakter zmiany jednostkowego zużycia paliwa ( $c_j$ ) i mocy silnika ( $N_e$ ) w funkcji prędkości obrotowej turbiny sprężarki dostrzega się charakterystyczne histerezy, podobne jak dla temperatury  $T_3$  podczas odcinania dopływu paliwa do komory spalania w wyniku działania wzmacniacza *URT-27* (parametry te są ze sobą ściśle związane) – rys. 34 i rys. 36.

Rys. 34. Zmiana jednostkowego zużycia paliwa ( $c_j$ ) w funkcji prędkości obrotowej turbiny sprężarki ( $n_{TK}$ ) spowodowanej działaniem wzmacniacza ogranicznika temperatury URT-27

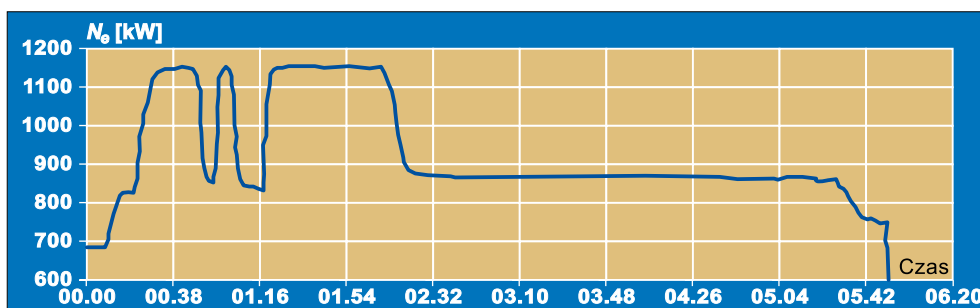
Rys. 35. Charakter zmiany mocy silnika ( $N_e$ ) podczas próby działania wzmacniacza ogranicznika temperatury URT-27

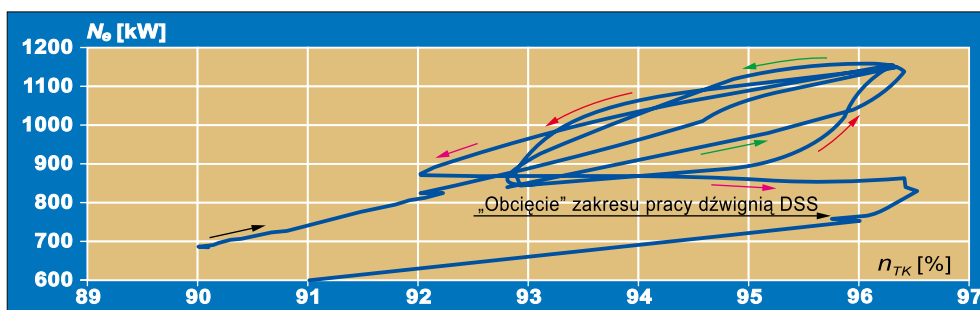
Rys. 36. Zmiana mocy silnika ( $N_e$ ) w funkcji prędkości obrotowej turbiny sprężarki ( $n_{TK}$ ) spowodowanej działaniem wzmacniacza ogranicznika temperatury URT-27

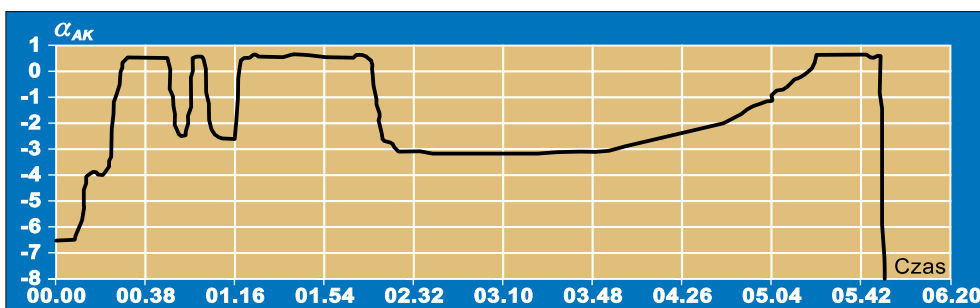
Działanie *URT-27* wpływa również na pracę mechanizacji sprężarki, o czym świadczy charakter zmiany kątów położenia łopatek nastawnych aparatów kierujących sprężarką –  $\alpha_{AK}$  (rys. 37 i rys. 38).

Rys. 37. Charakter zmiany kąta położenia łopatek nastawnego aparatu kierującego ( $\alpha_{AK}$ ) podczas próby działania wzmacniacza ogranicznika temperatury URT-27

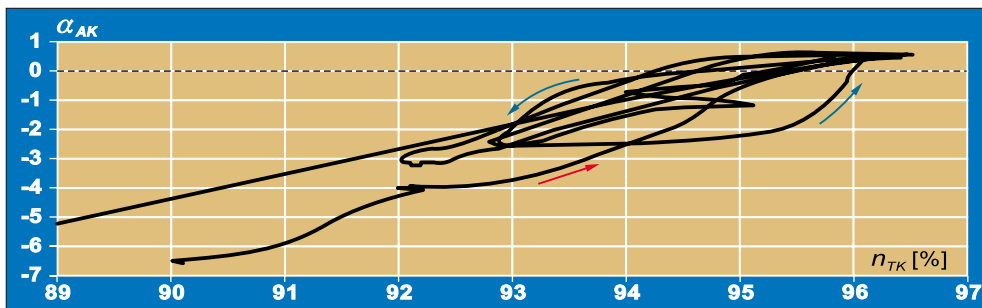
Rys. 38. Charakter zmiany kąta położenia łopatek nastawnego aparatu kierującego ( $\alpha_{AK}$ ) w funkcji prędkości obrotowej turbiny sprężarki ( $n_{TK}$ ) spowodowanej działaniem wzmacniacza ogranicznika temperatury URT-27

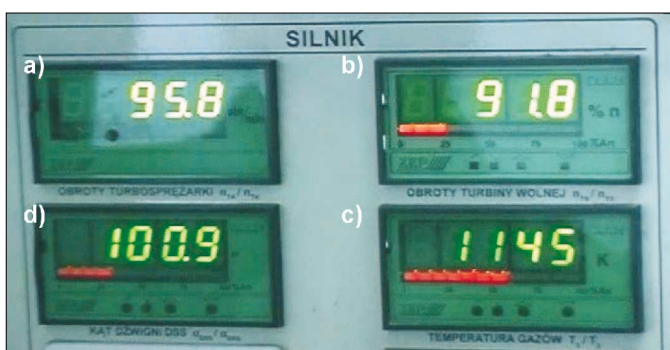
Rys. 39. Widok wskaźników podczas działania URT-27 w stanie „nasycenia”: a – obroty turbiny sprężarki, b – obroty turbiny wolnej, c – temperatury gazów  $T_3$ , d – kąt położenia DSS ( $\alpha_{DSS}$ )

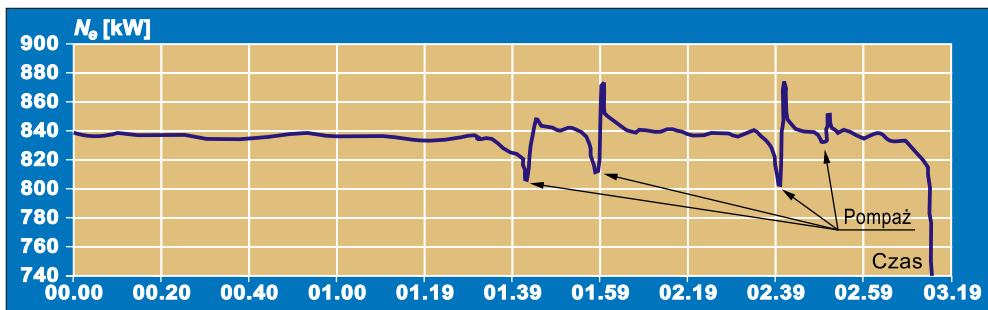
Rys. 40. Charakter zmiany mocy silnika ( $N_e$ ) w czasie pompaży i w chwili zgaśnięcia silnika

Charakter zmian podstawowych parametrów pracy silnika był podobny do charakteru zmian, jakie wystąpiły w czasie poprzednich prób, choć zmiany były trochę bardziej chaotyczne. Momenty wystąpienia pompażu są uwidocznione na schematach w postaci chwilowych spadków poszczególnych parametrów (od rys. 40 do rys. 44).

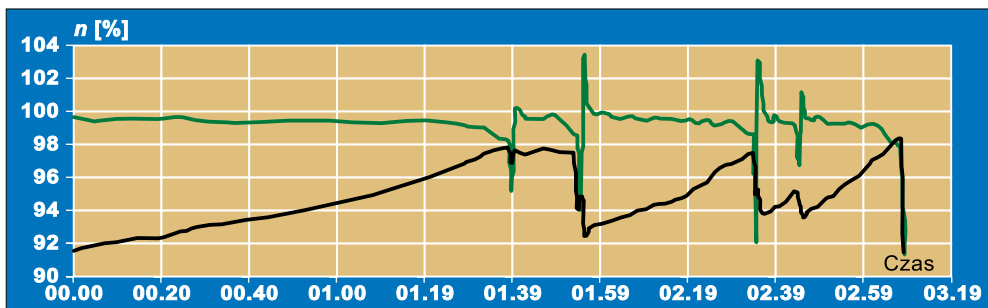
Rys. 41. Charakter zmiany obrotów turbiny sprężarki ( $n_{TK}$ ) i obrotów turbiny swobodnej ( $n_{TS}$ ) w czasie pompaży i w chwili zgaśnięcia silnika

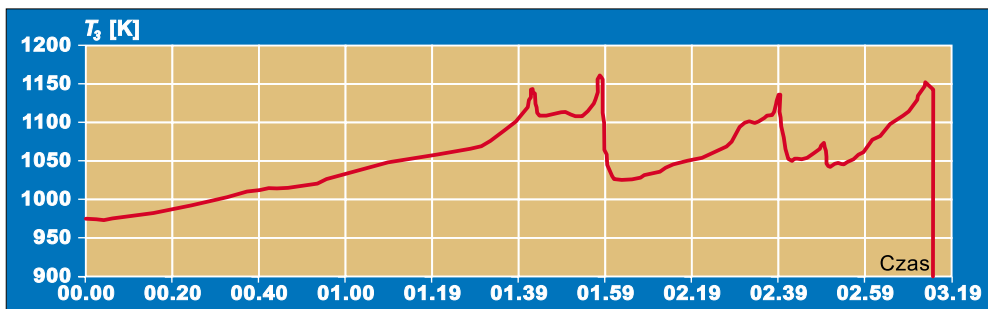
Rys. 42. Charakter zmiany temperatury gazów wylotowych ( $T_s$ ) w czasie pompaży i w chwili zgaśnięcia silnika

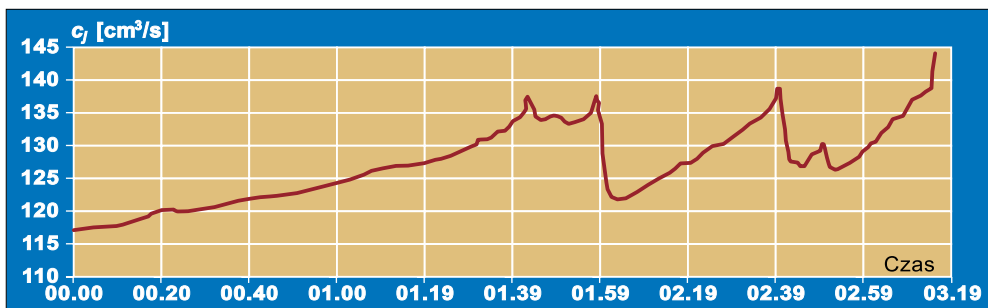
Rys. 43. Charakter zmiany jednostkowego zużycia paliwa ( $c$ ) w czasie pompaży i w chwili zgaśnięcia silnika

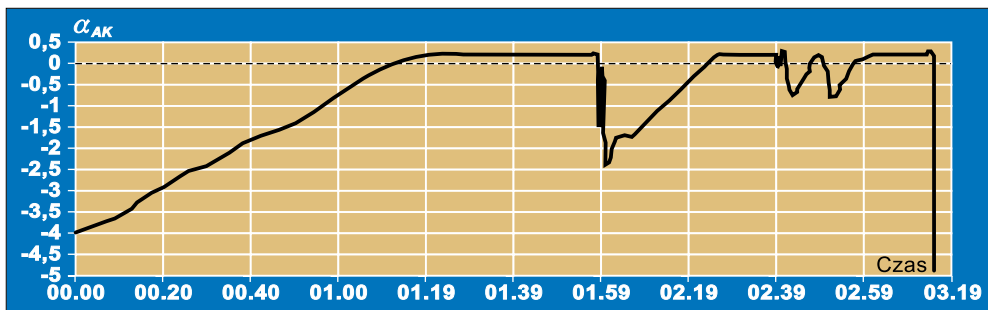
Rys. 44. Charakter zmiany kąta położenia łopatek nastawnego aparatu kierującego ( $\alpha_{AK}$ ) w czasie pompażu i w chwili zgaśnięcia silnika

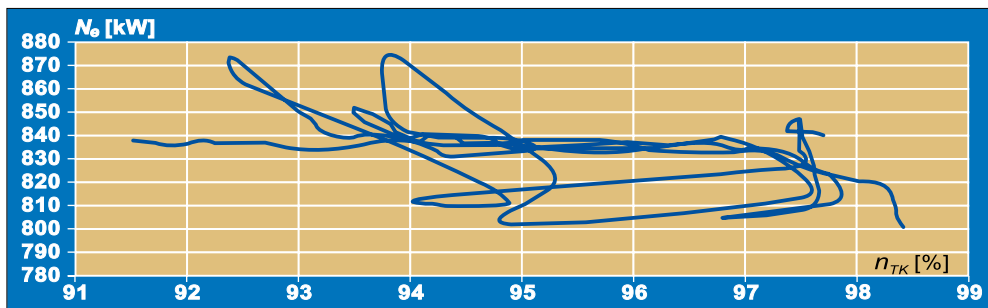
Rys. 45. Charakter zmiany mocy silnika ( $N_e$ ) w funkcji obrotów turbiny sprężarki ( $n_{TK}$ ) podczas pompażu i w chwili zgaśnięcia silnika

Wykresy odwzorowujące zmiany podstawowych parametrów pracy silnika w funkcji obrotów turbiny sprężarki ( $n_{TK}$ ) pokazują znacznie bardziej chaotyczny przebieg tych zmian, widoczny w zniekształconych histerezach chwilowych spadków i wzrostów poszczególnych parametrów (rys. od 45 do 48).

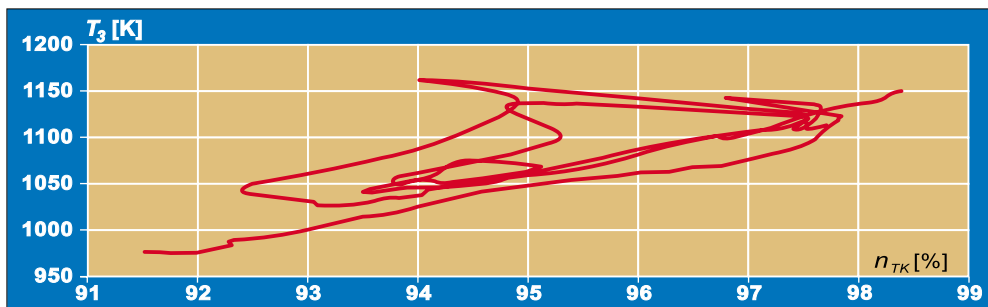
Rys. 46. Charakter zmiany temperatury gazów wylotowych ( $T_3$ ) w funkcji obrotów turbiny sprężarki ( $n_{TK}$ ) podczas pompażu i w chwili zgaśnięcia silnika

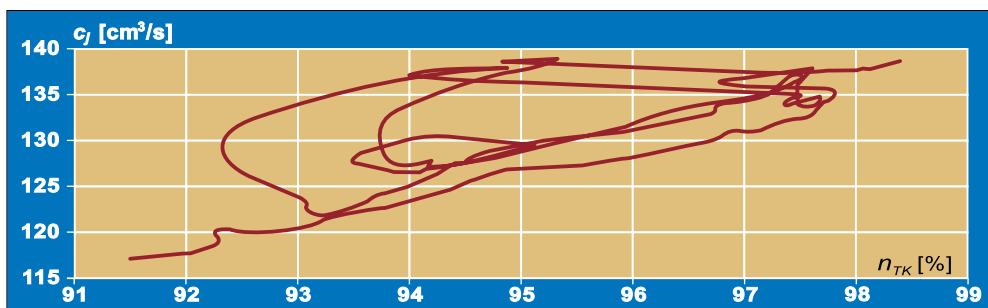
Rys. 47. Charakter zmiany jednostkowego zużycia paliwa ( $c_j$ ) w funkcji obrotów turbiny sprężarki ( $n_{TK}$ ) podczas pompażu i w chwili zgaśnięcia silnika

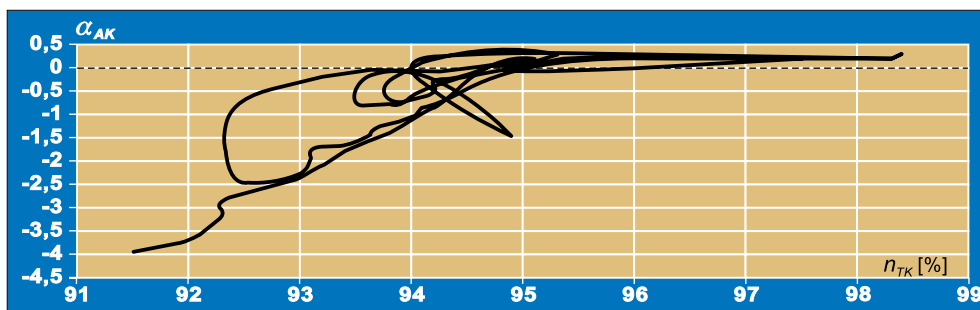
Rys. 48. Charakter zmiany kąta położenia łopatek nastawnego aparatu kierującego ( $\alpha_{AK}$ ) w funkcji obrotów turbiny sprężarki ( $n_{TK}$ ) podczas pompażu i w chwili zgaśnięcia silnika
